Archeo-rapport 247

Het archeologisch onderzoek in de Onze-Lieve-Vrouwekerk te Lieferinge

Vanessa Vander Ginst & Maarten Smeets

**Kessel-Lo, 2014
Studiebureau Archeologie bvba**

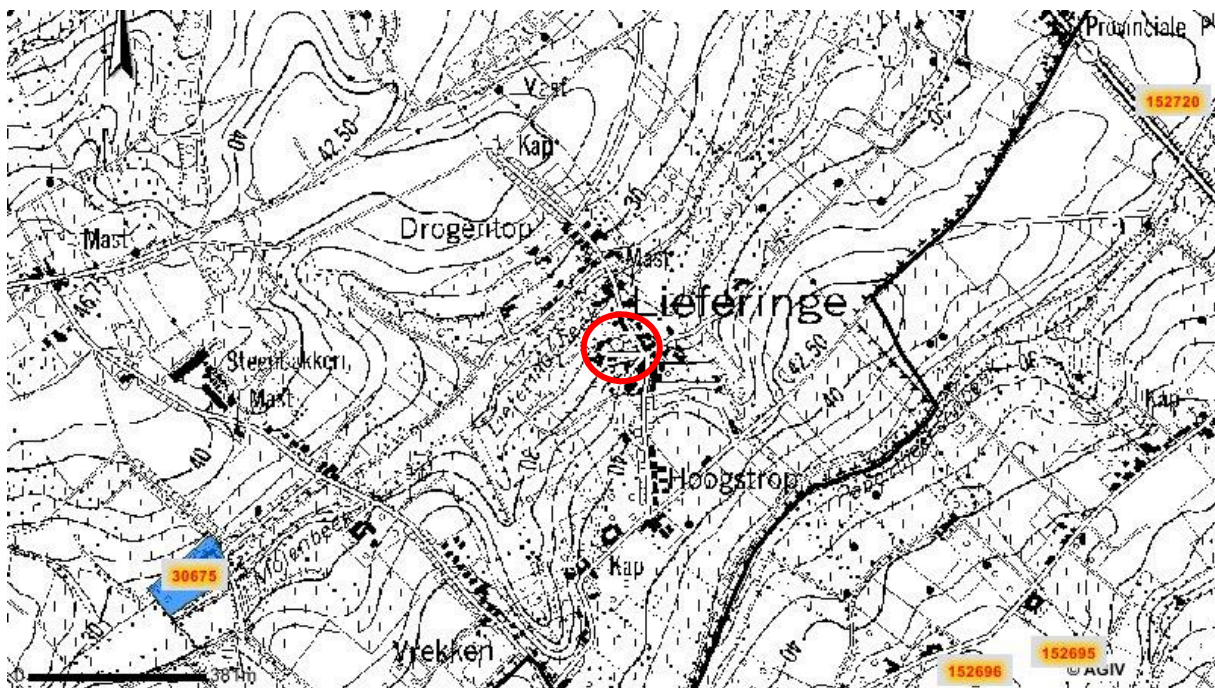
Fig. 1.7: Uittreksel uit de CAI met situering van het projectgebied⁷.

Op de Centrale Archeologische Inventaris (CAI) (fig. 1.7) zijn in de directe omgeving van het projectgebied enkele gekende archeologische vindplaatsen geregistreerd.

De locatie CAI 30675 is een laatmiddeleeuwse site met walgracht. Verder zijn er in de buurt enkele losse vondsten geregistreerd: op locatie CAI 152696 is een kling en aardewerk en mogelijk bouw materiaal gevonden; op CAI 152695 een spits en witbakkend, gladwandig aardewerk en op CAI 152720 een afslag.

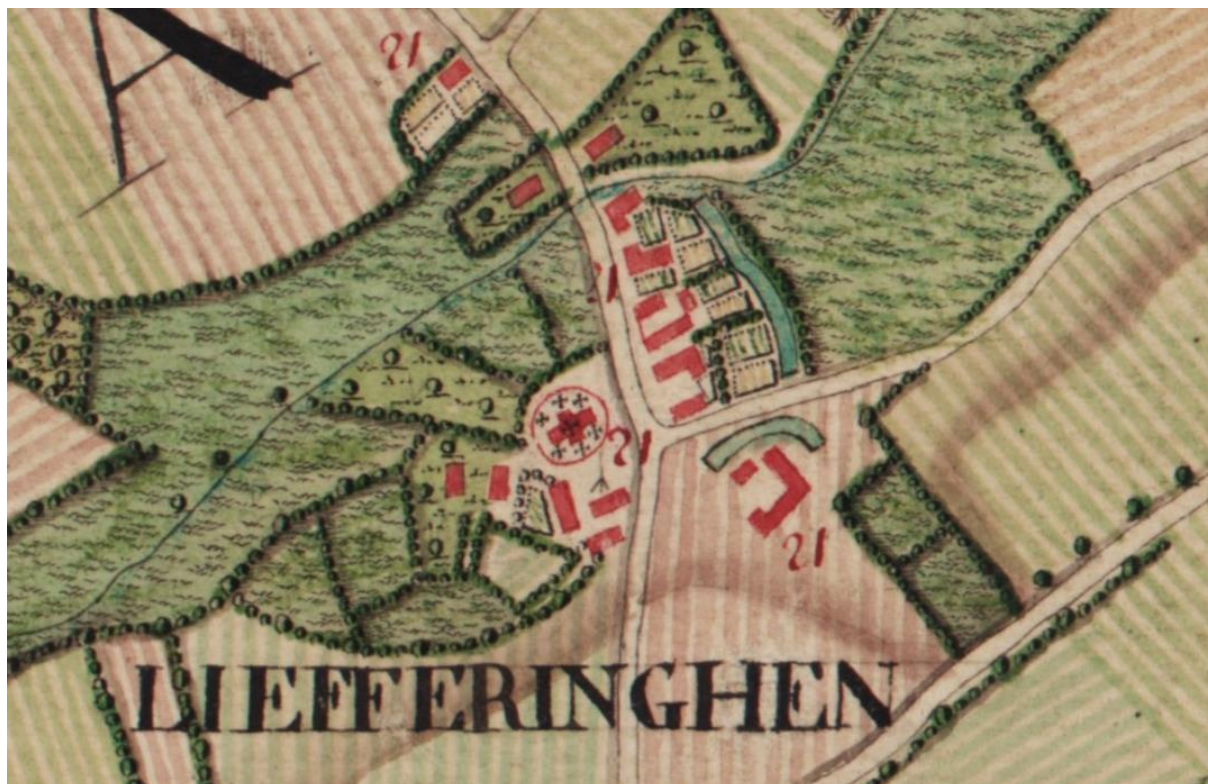
Fig. 1.8: Uittreksel uit de Ferrariskaart rond het projectgebied⁸.

Op de Ferrariskaart (1771-1778) (fig. 1.8) is de Onze-Lieve-Vrouwkerk weergegeven als een kruisvormige kerk binnen een rond, ommuurd kerkhof.

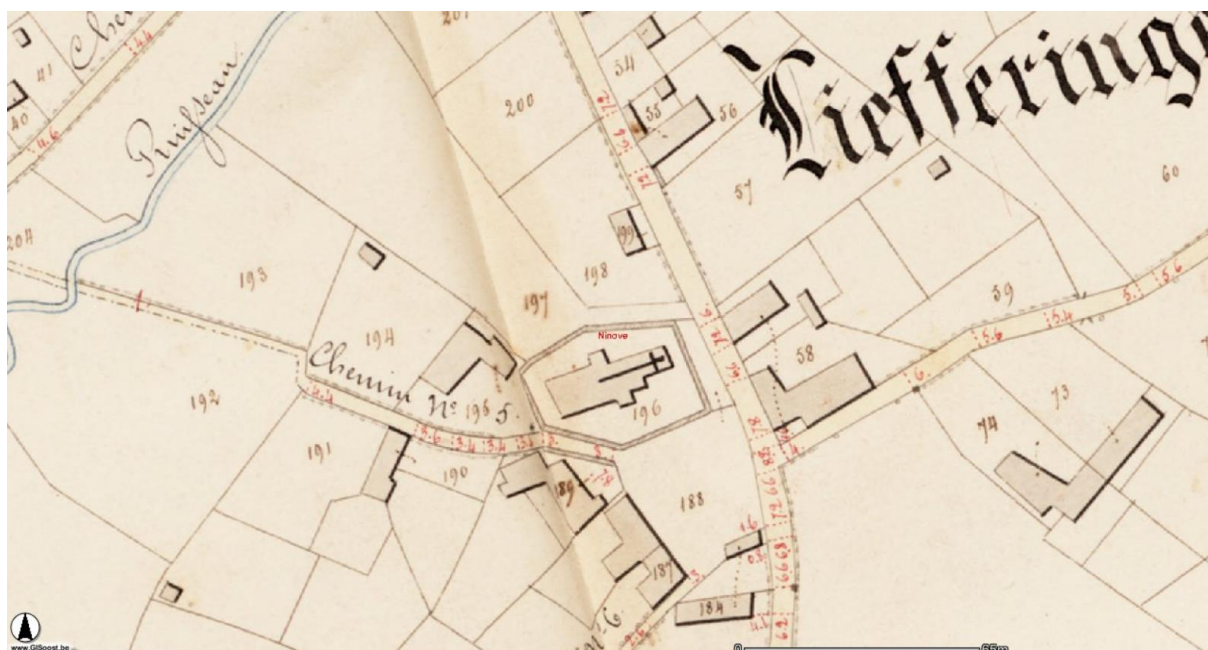
Fig. 1.9: Uittreksel uit de Atlas der Buurtwegen rond het projectgebied⁹.

Op de Atlas der Buurtwegen (fig. 1.9) staat een wellicht driebeukige kerk afgebeeld met een ondiep transept, een rechthoekig koor en een kapel in de zuidksel van het koor en het transept.

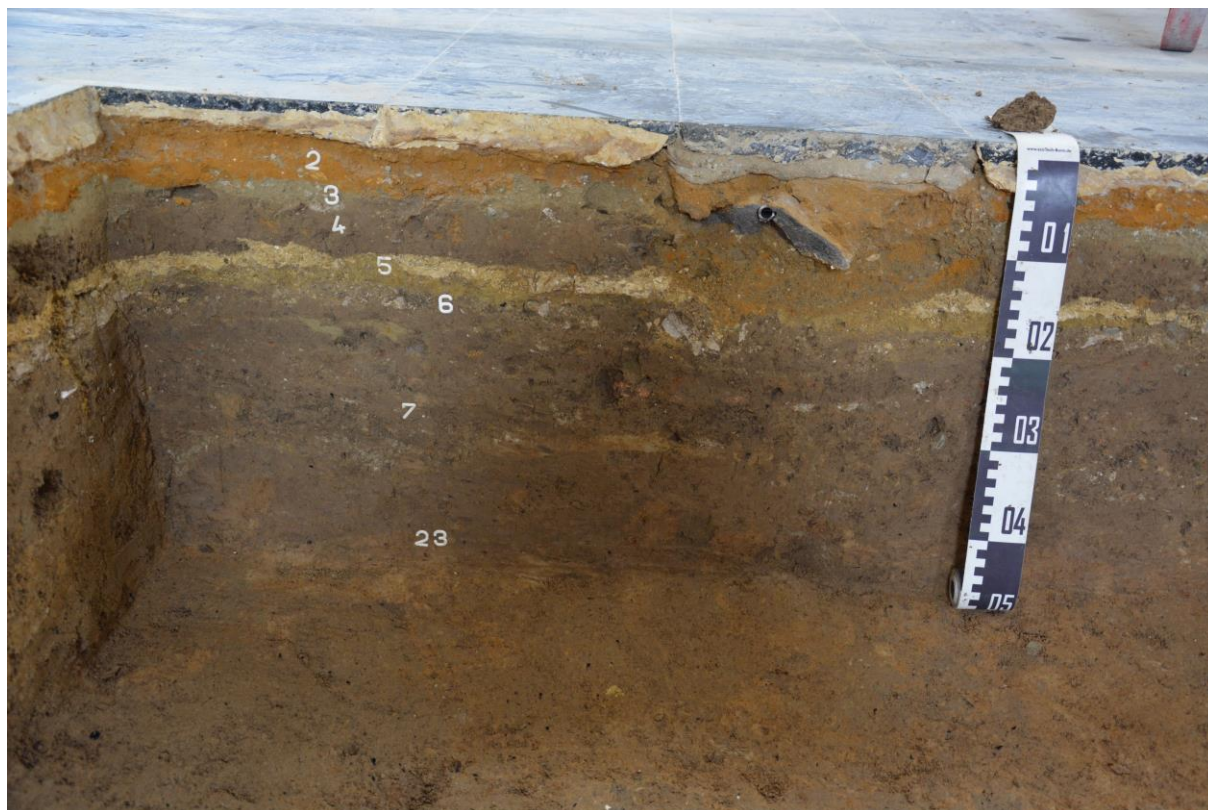
In de 4 aangelegde putten in het kerkship en in de uitgegraven sleuven tussen deze putten in het schip werd in het profiel van de uitgegraven 45 cm onder de huidige vloer vrijwel dezelfde bodemopbouw geregistreerd (fig. 3.1).

Onder de huidige vloer (S 1) bevond zich een laagje donkergeel zand (S 2) van ca. 5 cm, met daaronder een laagje groengrijze zandleem (S 3), een laag bruine zandleem (S 4) en een vloerniveau in de vorm van een lichtgrijsgele kalkmortellaag (S 5).

Onder dit vloerniveau lag een laag bruingrijze zandleem met grijze mortelbrokken (S 6) en tenslotte een laag bruine zandleem (S 7). Onder deze laag S 7 werd bij het verdiepen in de tweede fase nog een vastere laag lichtbruin-donkergele zandleem aangetroffen (S 23).

Fig. 3.1: De bodemopbouw in het zuidprofiel in de zuidoostput in het schip (WP 4).

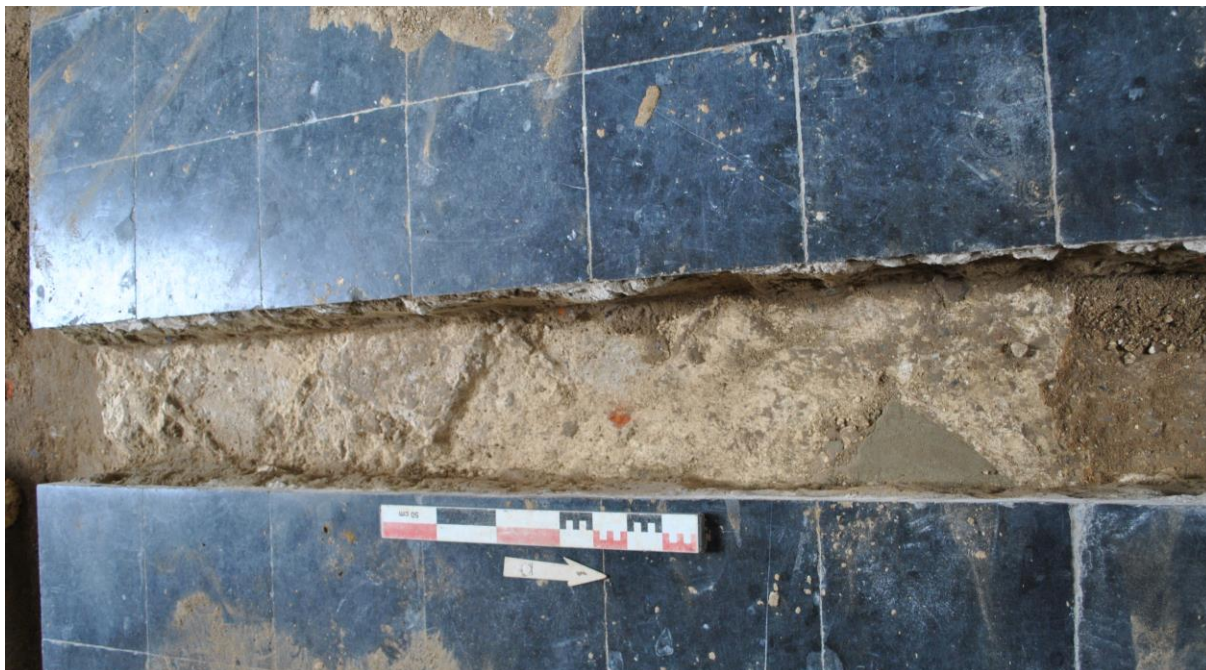
In de meest oostelijke N-Z-georiënteerde sleuf in het schip (tussen de werkputten 3 en 4) konden tegelafdrukken (28 x 28 cm) in ruitpatroon worden opgemerkt in de mortellaag (S 5) (fig. 3.2). Op andere plaatsen waren deze afdrukken niet bewaard of niet aanwezig. Op de overgang van het schip naar het koor bleef in deze mortellaag een fragment van een tegel in natuursteen bewaard.

Fig. 3.2: De tegelafdrukken in de mortellaag S 5.

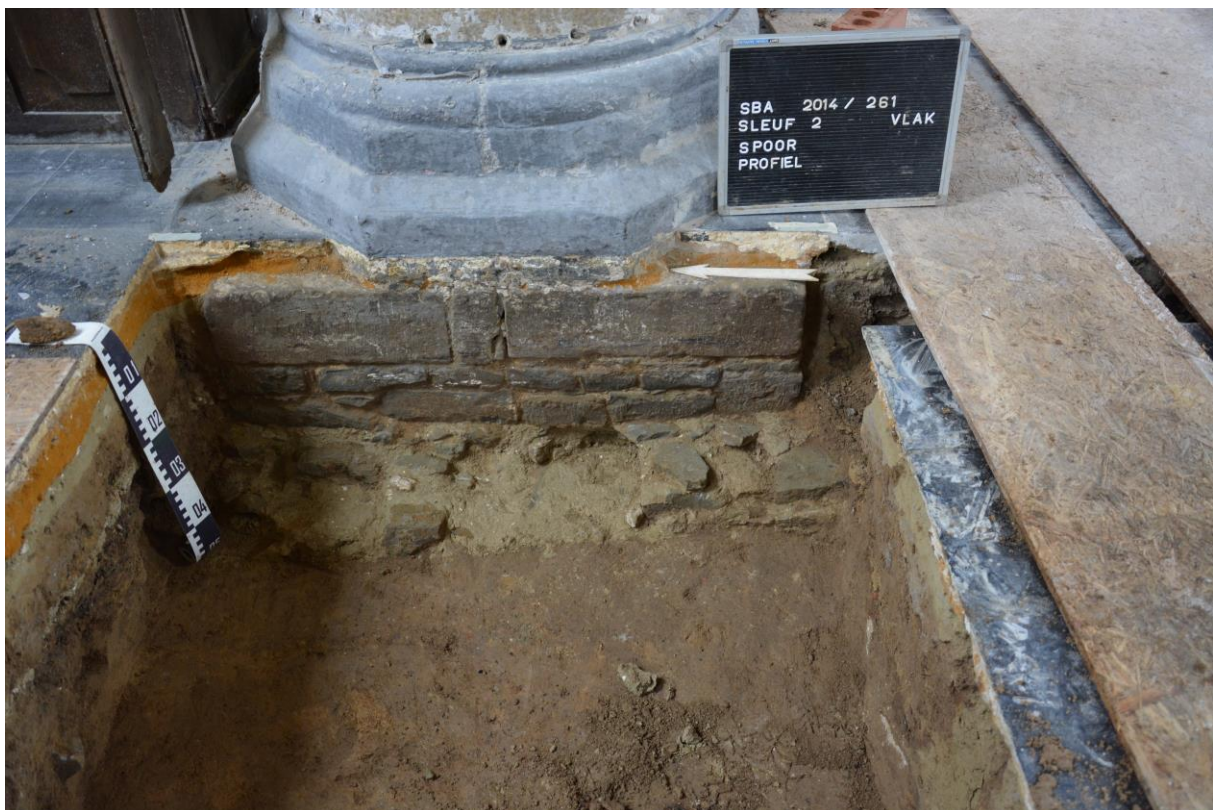
Onder de huidige zuilen in het schip en op 10,5 cm onder de huidige vloer bevonden zich vierkante (1,10 x 1,10 m) funderingen (S 9), opgebouwd uit blokken gekapte natuursteen (fig. 3.3). Onder de pijlers aan de westzijde van het schip bevond zich een gelijkaardige maar bredere fundering (S 10) (fig. 3.4). Op ca. 40 tot 45 cm onder het huidige vloerniveau werd het verstek van de funderingen aangetroffen. Aan de oostzijde van werkput 2 werd de insteek (S 25) van het verstek gevonden. Deze gaat door de onderste aangetroffen zandleemlaag S 23.

Fig. 3.3: Fundering onder huidige zuil.

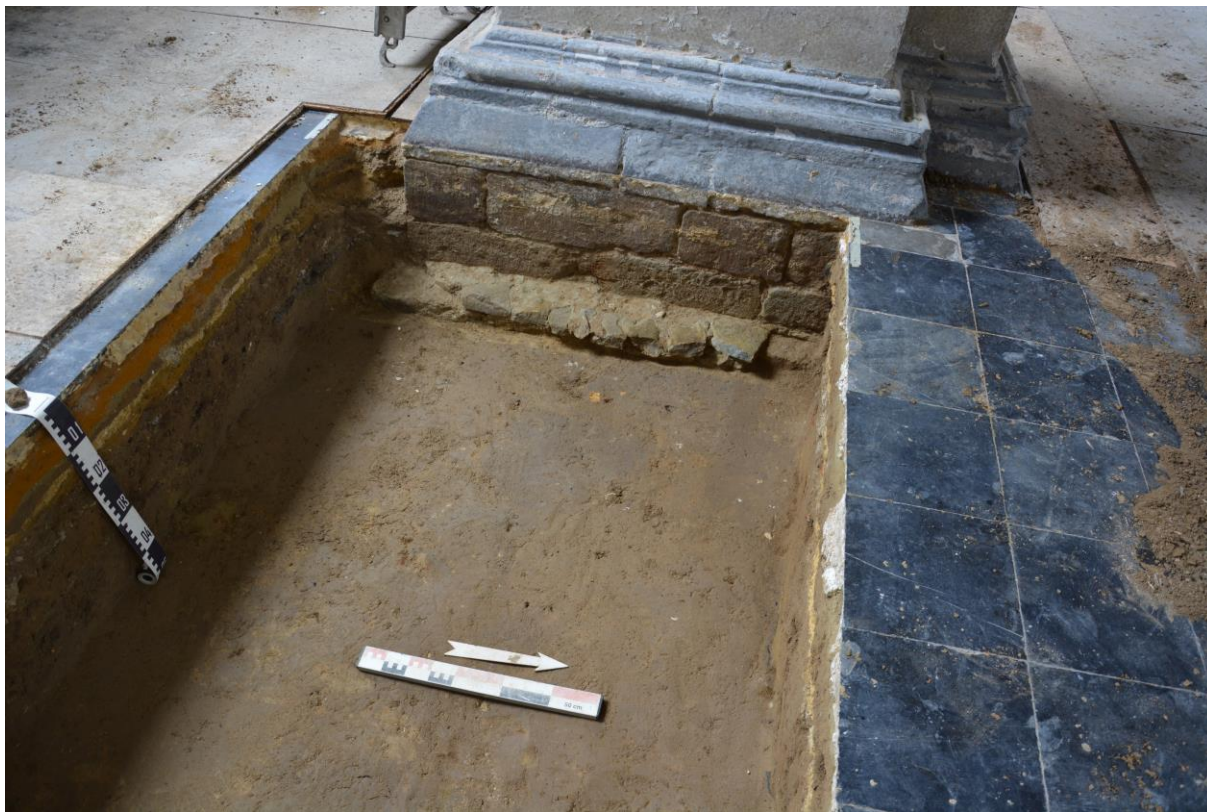
De fundering van de pijlers (S 15) op de overgang van koor en schip bestaat uit rechthoekige gekapte blokken natuursteen. In de fundering van de noordelijke pijler werd eveneens baksteen aangetroffen.

Fig. 3.4: Zuidwestpijler.

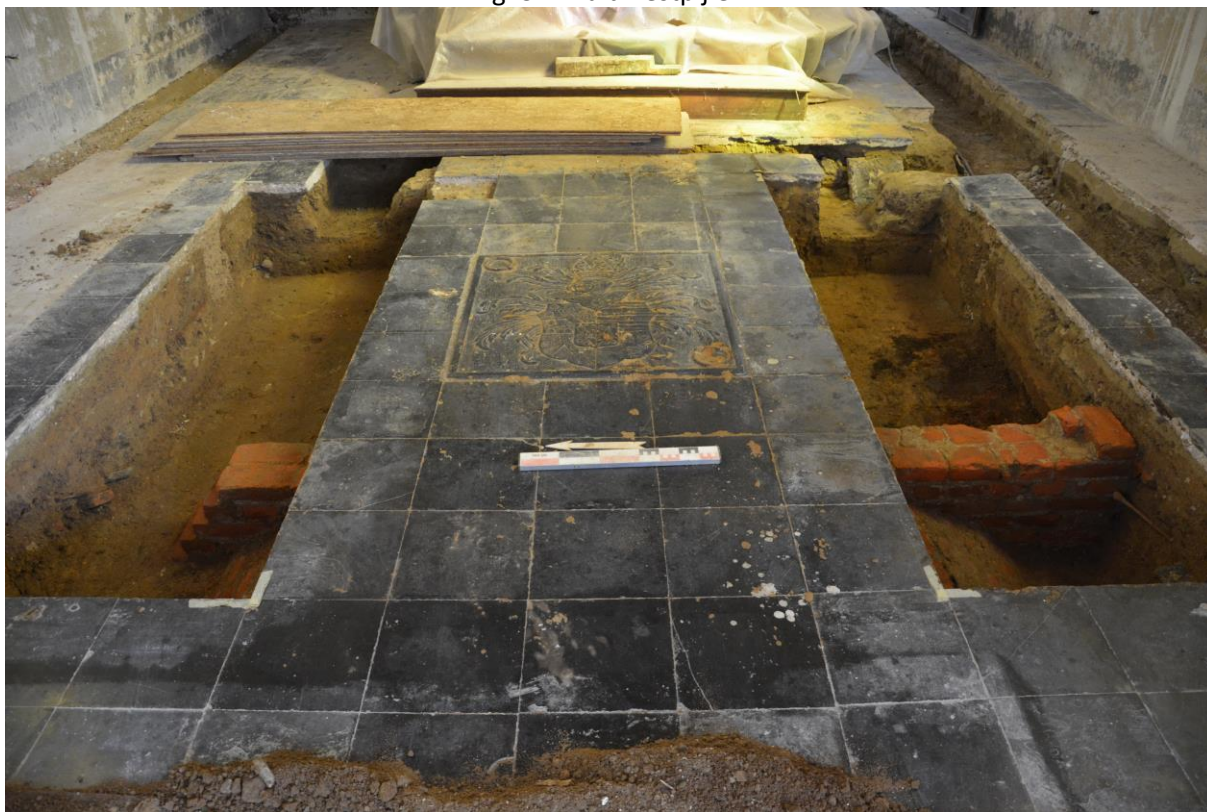
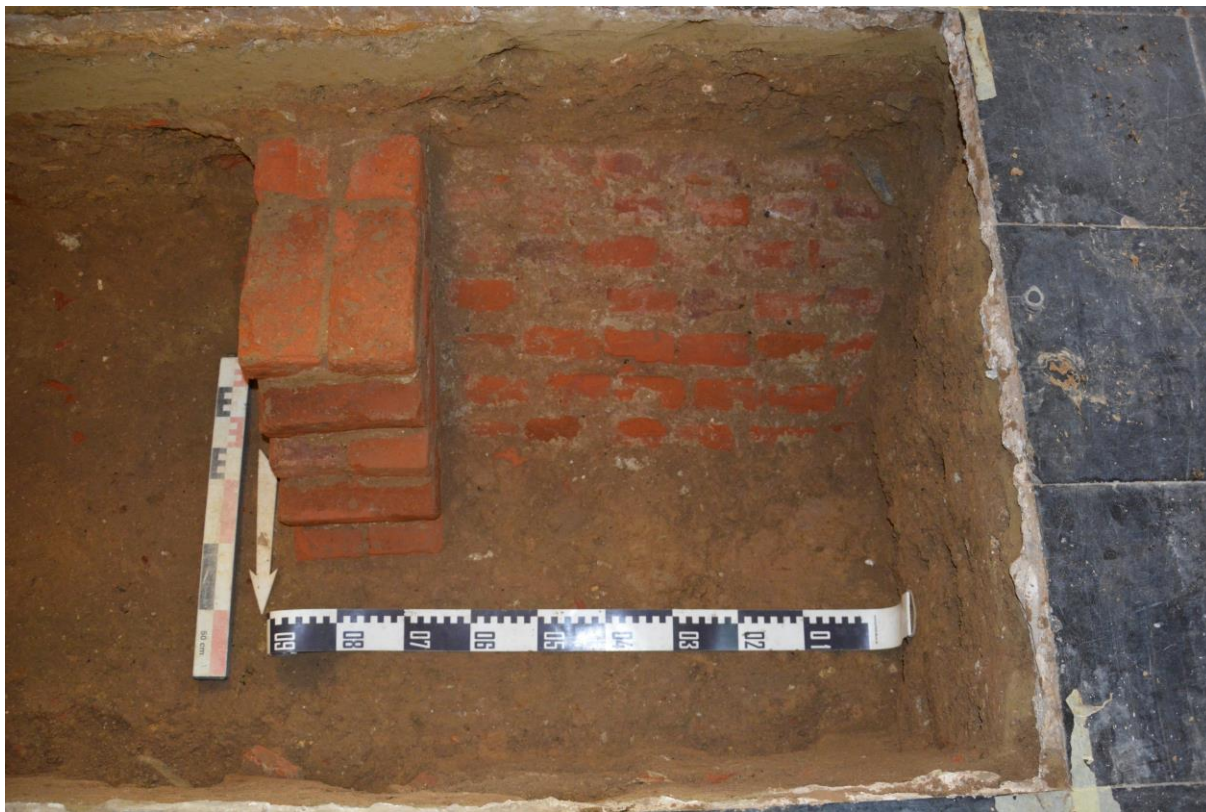
In de werkputten 5 en 6 in het koor werd de oostmuur en een gedeelte van het gewelf van een grafkelder aangetroffen (fig. 3.5 en 3.6). Het betreft een 0,25 m brede, N-Z-georiënteerde bakstenen (23,5 x 11 x 5,5 cm) muur en een bakstenen gewelf. In de N-Z-georiënteerde smalle sleuf op de overgang van koor naar schip werd allicht eveneens een deel van deze grafkelder gevonden. De grootte van de grafkelder zou aldus minimaal 3,8 bij 2,7 m bedragen.

Fig. 3.5: De bakstenen muur van de grafkelder.

Fig. 3.6: De grafkelder in werkput 5.

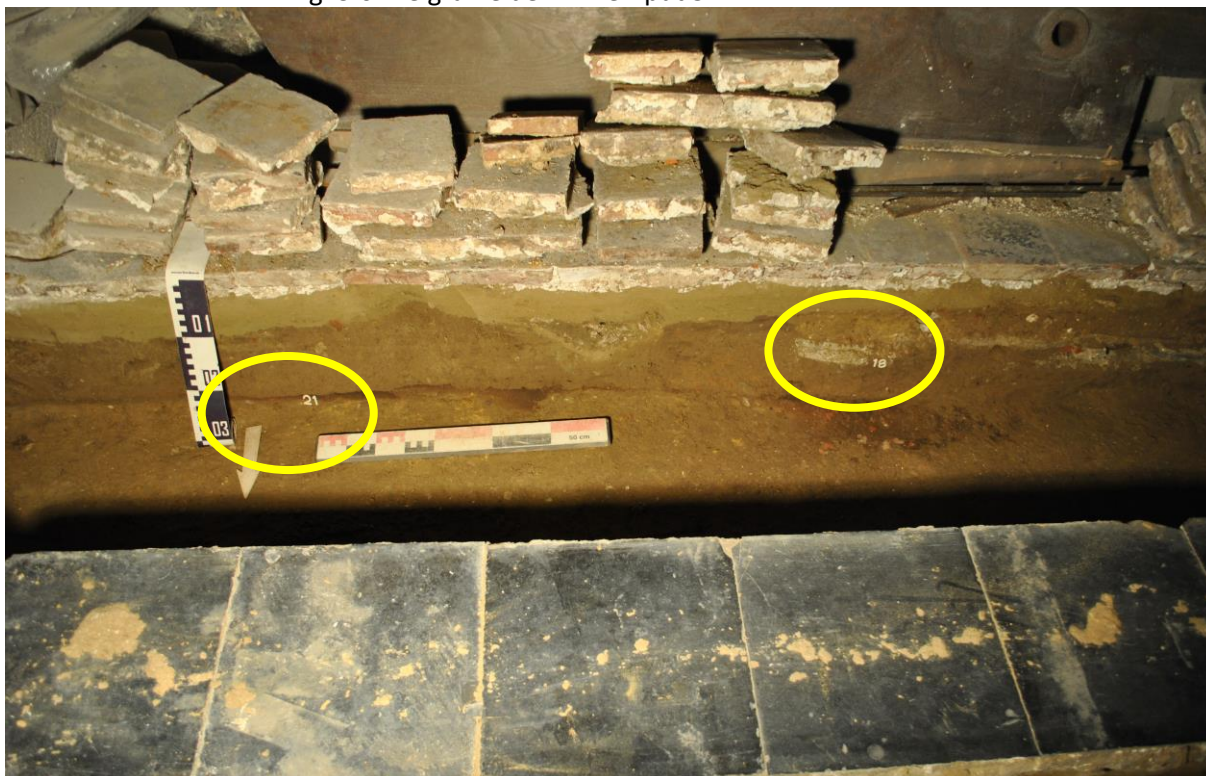
Het vloerniveau S 18 lijkt halverwege het koor te stoppen (fig. 3.7). Ten oosten van en onder de plaats waar vloer S 18 stopt, werd een lagergelegen lemen vloerniveau (S 21) aangetroffen op een diepte tussen 18 cm in het oosten en zakkend tot 32 cm onder de vloer in het westen.

Fig. 3.7: De lemen vloer S 21 (links) en de stratigrafisch recentere mortelvloer S 18 (rechts).

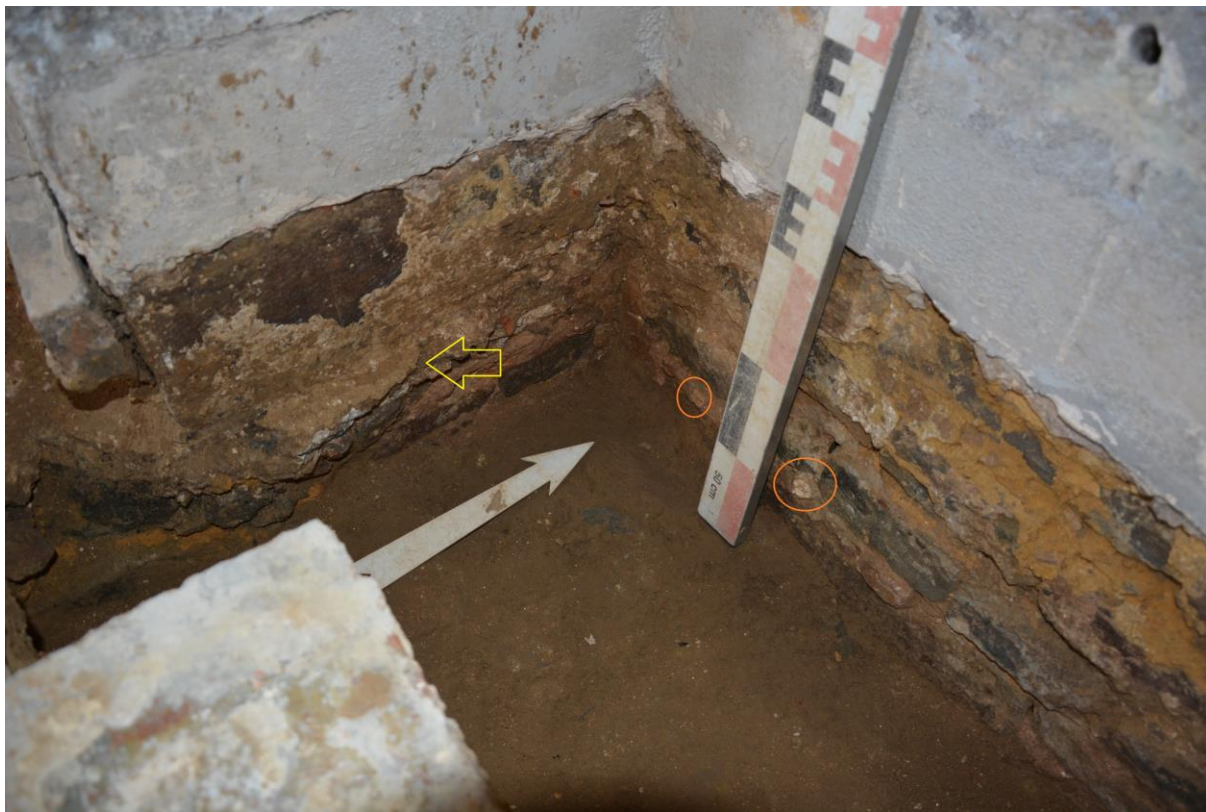
Mogelijk werd het lemen vloerniveau (S 21) ook gevonden in de O-W-georiënteerde sleuf (werkput 9) in het koor tegen de noordmuur (S 27) van het koor aan. Tegen deze noordmuur, opgebouwd met blokken natuursteen werd een pleisterlaag (S 28) opgemerkt die stratigrafisch onder vloer S 18 zat en tot op een diepte van -26 cm onder de huidige vloer reikt (fig. 3.8).

Fig. 3.8: Resten van pleister (S 28) tegen de noordmuur van het koor (S 27) en onder vloerniveau S 18 (geel).
